井上電機製 C 2 3 2 の修理

長年愛用してきました井上電機製作所(現アイコム)製 144MHZ トランシーバーの送信出力が出なくなりました。幸いにもファイナル交換で修理できましたのでレポートします。

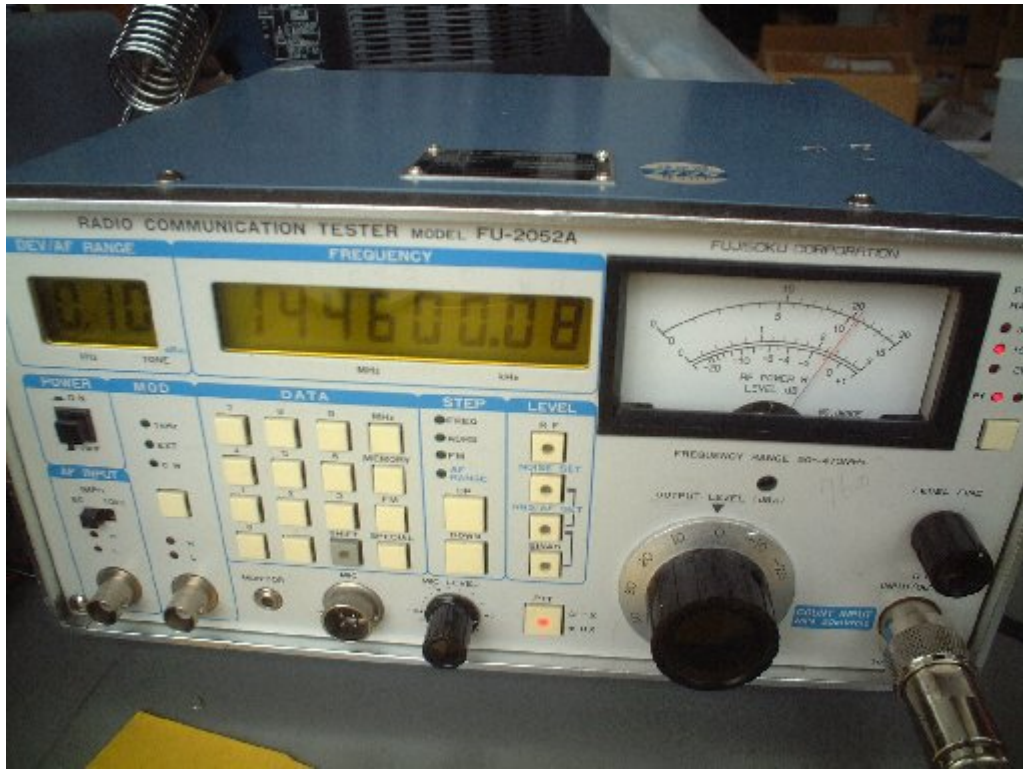
写真5 測定中

写真 5 では無線機テスターで周波数と出力を確認したところです。

送信出力=11.5W

周波数 144.60MHz

「Hi」のポジションで 10W になるようにまた「Low」のポジションで 1W なるように基板上の VR1 及び VR2 を調整します。
